点検・作業結果報告書

現場名			
所在地			
点検・作業実施日	2022/07/22	作業者	松井 浩輔

機器メーカー	National	経過年数	不明
型番	CS-E250A-N	設置場所	室内機 客室
設置年月日	不明		室外機 屋外床置き

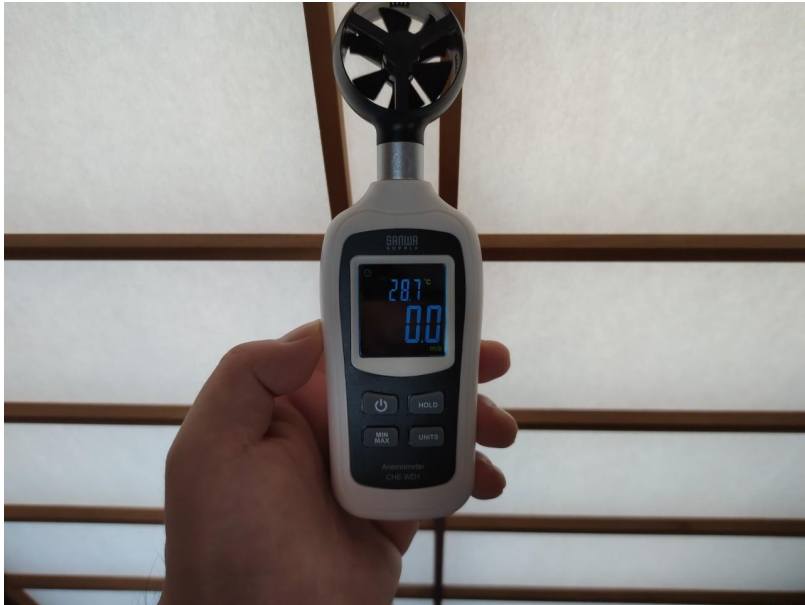
No.2 _____

作業前

吸込み温度 : 28.7 °C

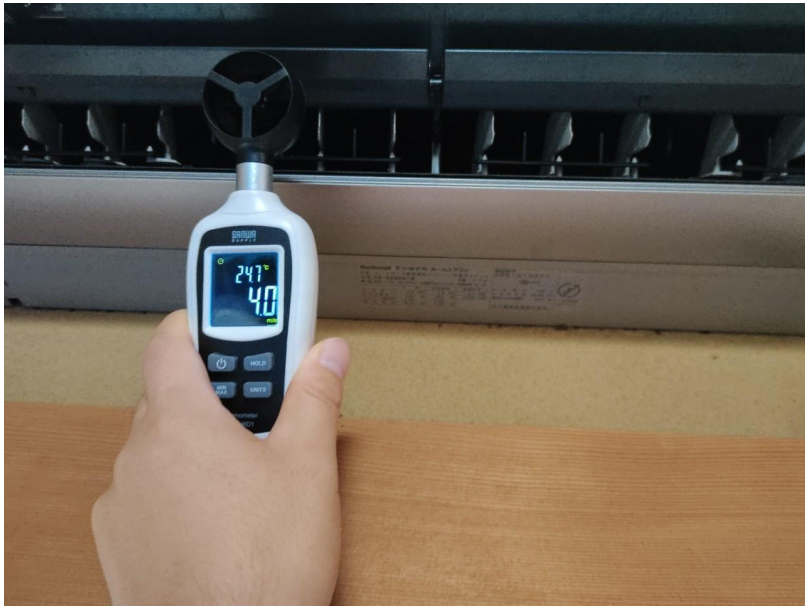
No.3 _____

作業前

風速 強 : 4.0 m/s

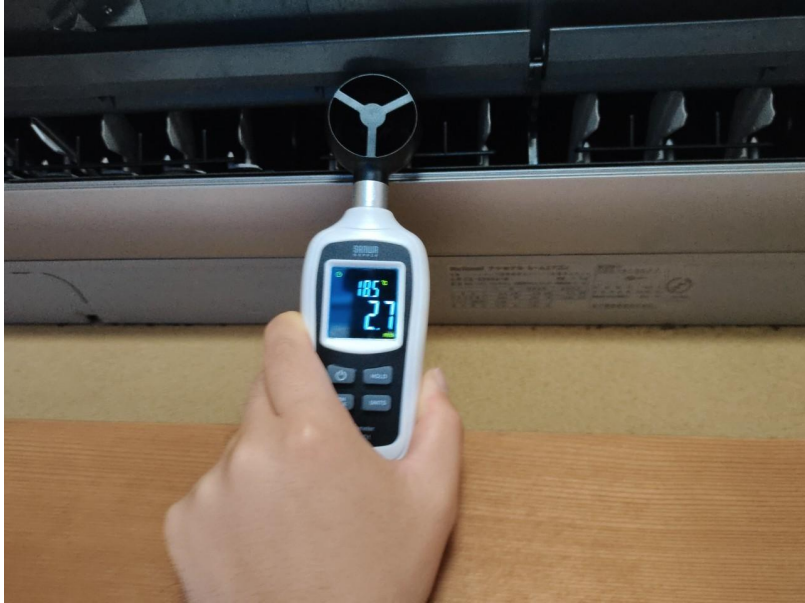
No.4

作業前

吹出し温度 : 18.5 °C

風速 弱 : 2.7 m/s

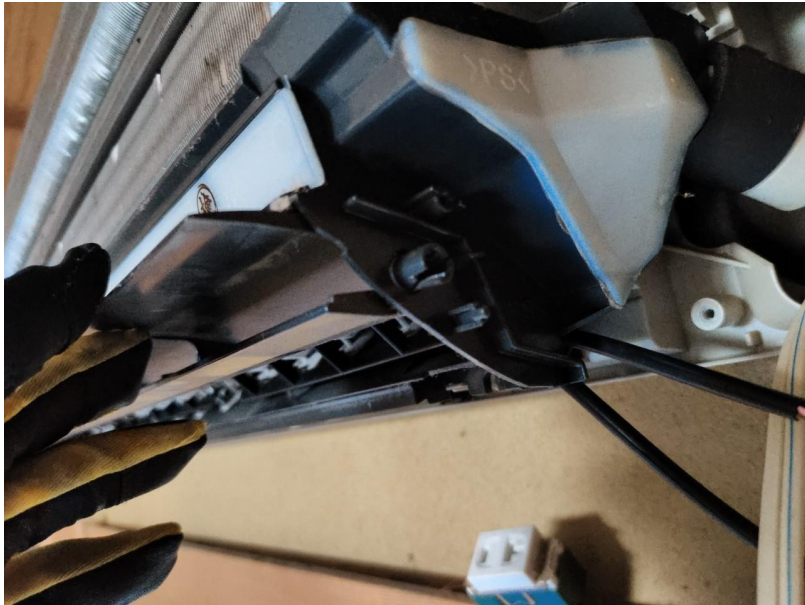
No.5

分解

ルーバーとモーター接続部

破損

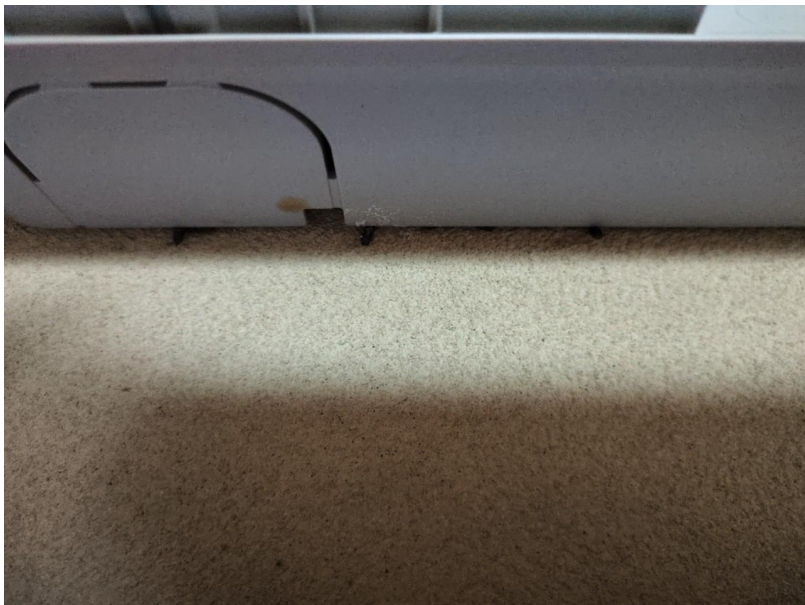
No.6

分解

室内機内部にコウモリの糞有

糞除去

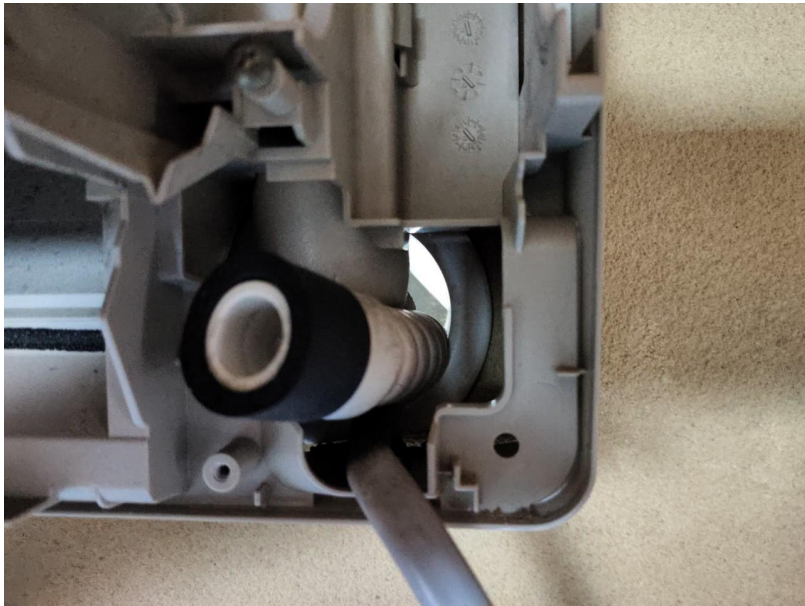
No.7

分解

壁貫通部パテ埋めなし

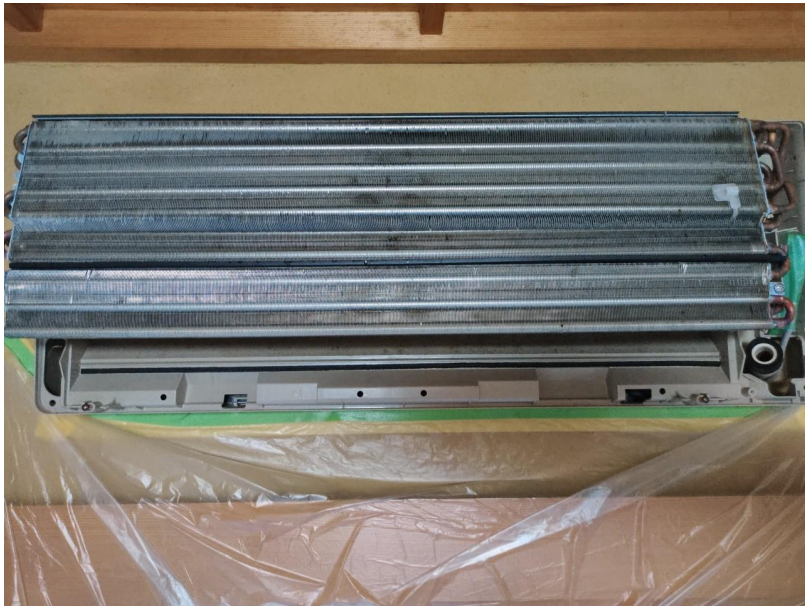
No.10

洗浄前
熱交換器

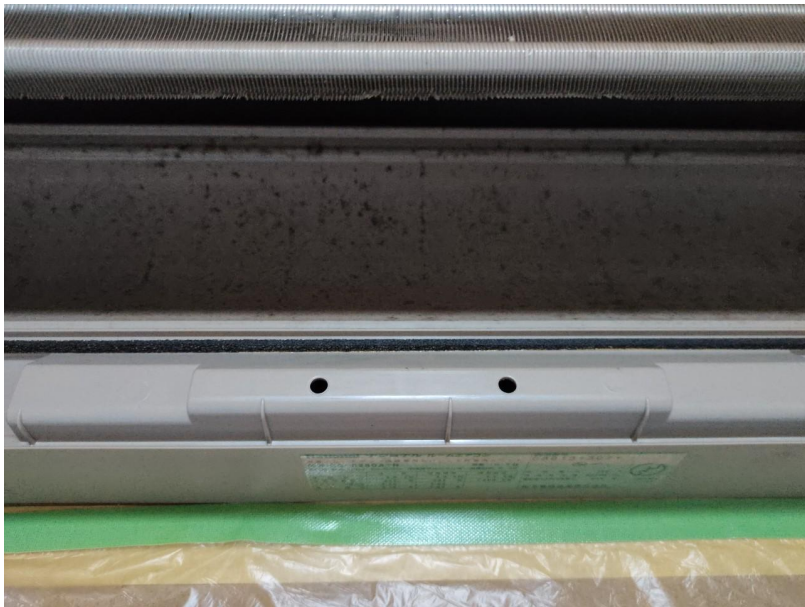
No.11

洗浄前
室内機内部

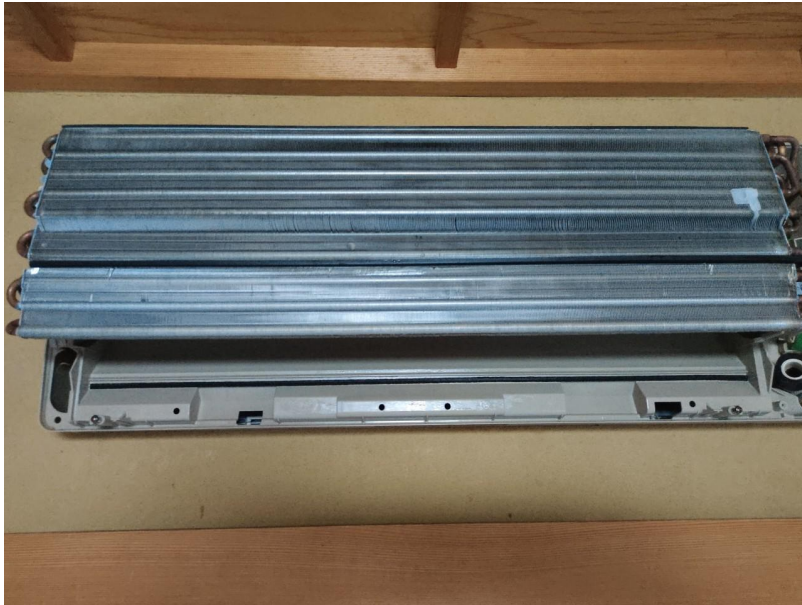
No.14

洗浄後

熱交換器

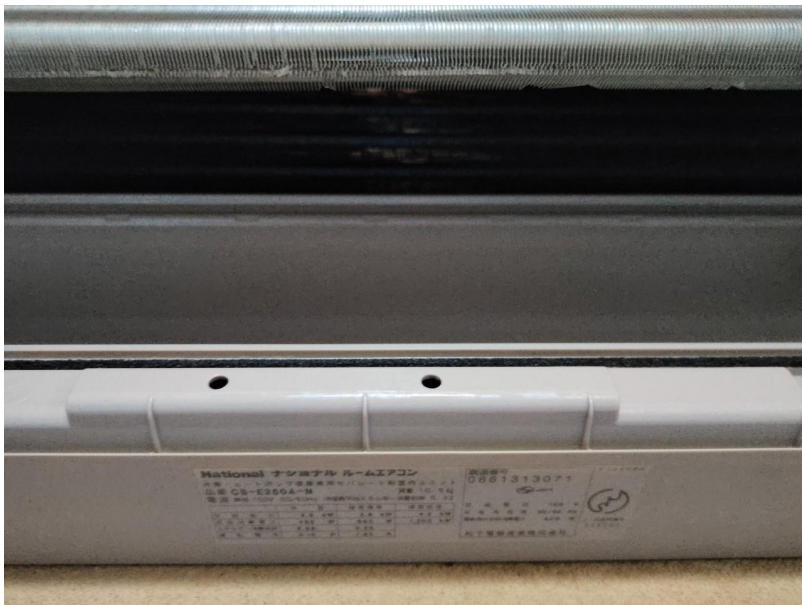
No.15

洗浄後

室内機内部

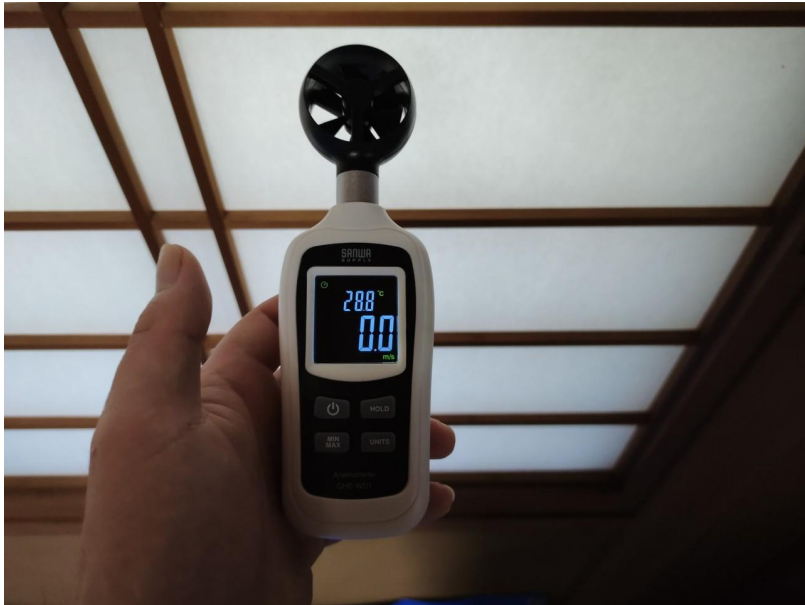
No.17

作業後

吸込み温度 : 28.8 °C

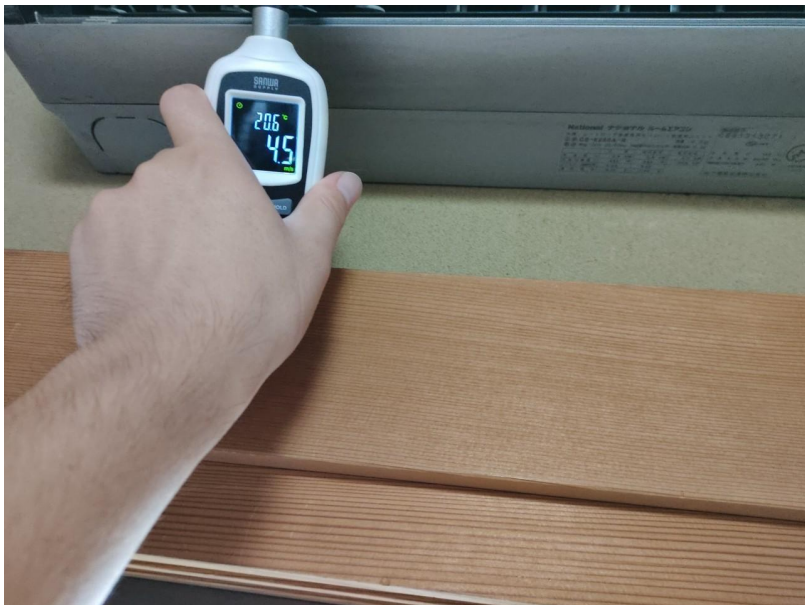
No.18

作業後

風速 強 : 4.5 m/s

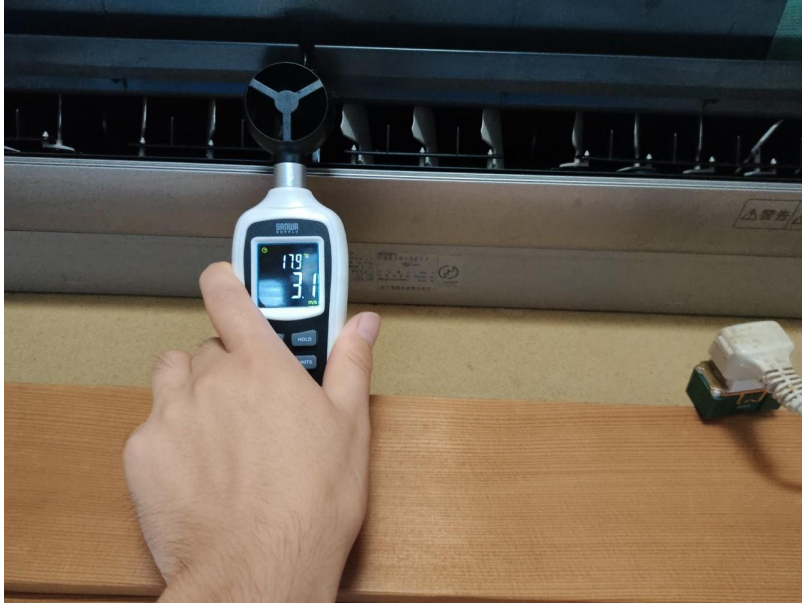
No.19

作業後

吹出し温度 : 17.9 °C

風速 弱 : 3.1 m/s

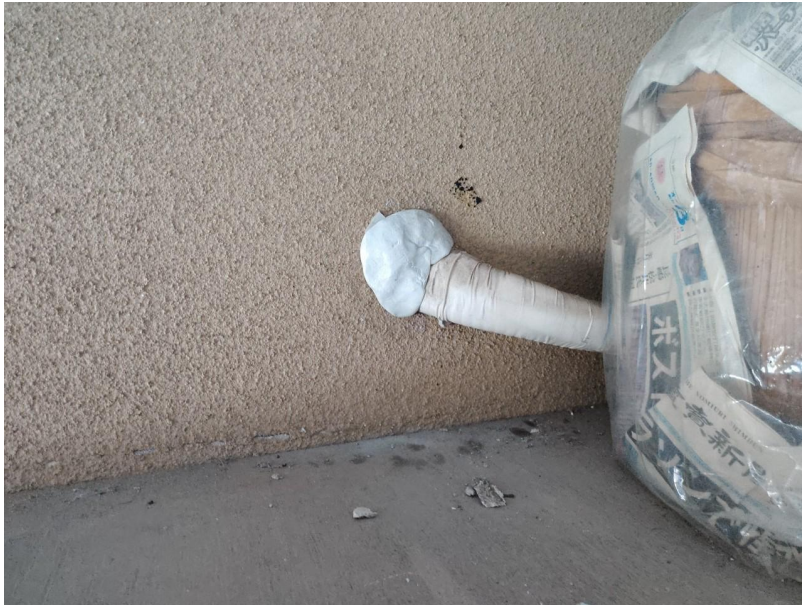
No.20

作業後

壁貫通部パテ埋め
