点検・作業結果報告書

現場名			
所在地			
点検・作業実施日	2022/08/08	作業者	松井 浩輔

機器メーカー	ダイキン	経過年数	不明
型番	FHCP 112 AB	設置場所	室内機 店内
設置年月日	不明		室外機 屋外床置き

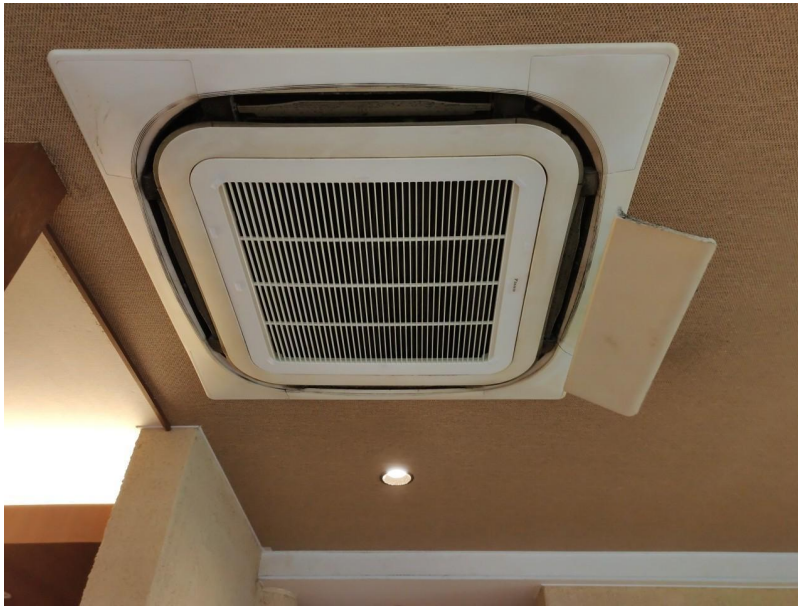
No.1

ダイキン

FHCP 112 AB

作業前

外観

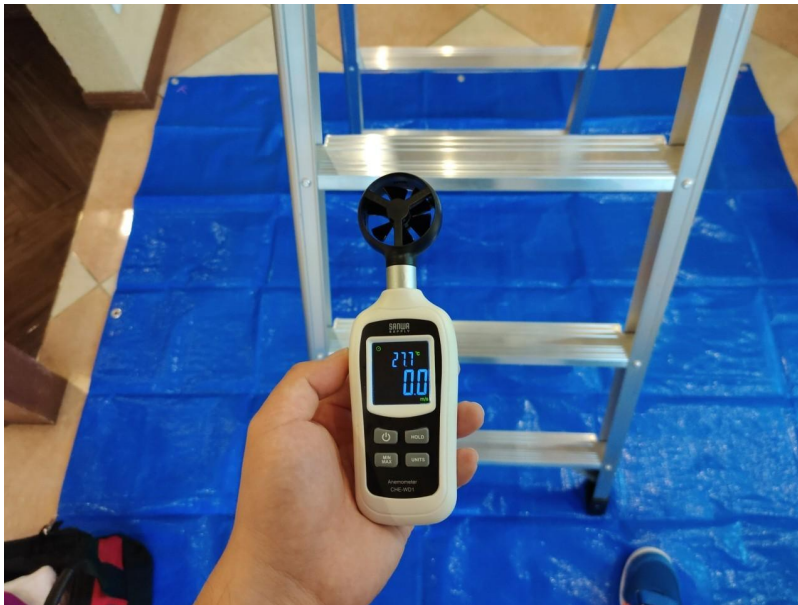
No.2

作業前

吸込み温度

27.7 °C

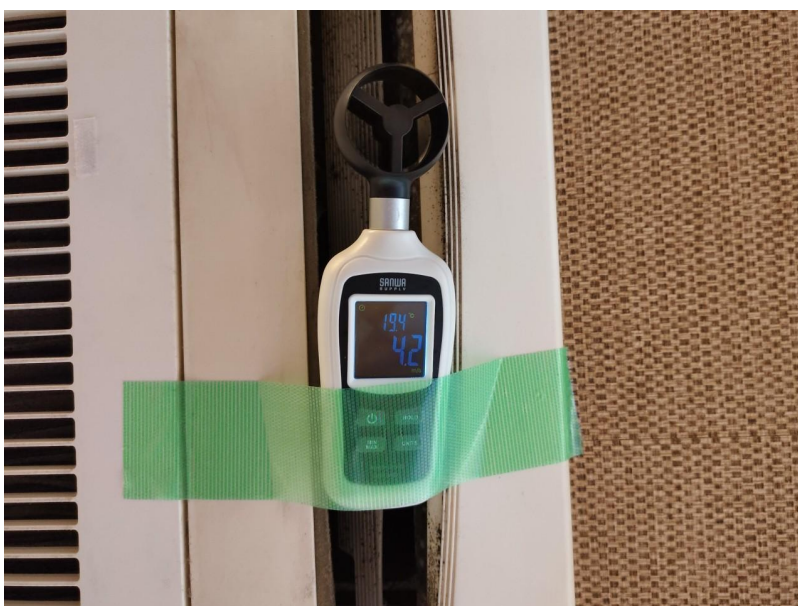
No.3

作業前

吹出し温度

19.4 °C

風速

4.2 m/s

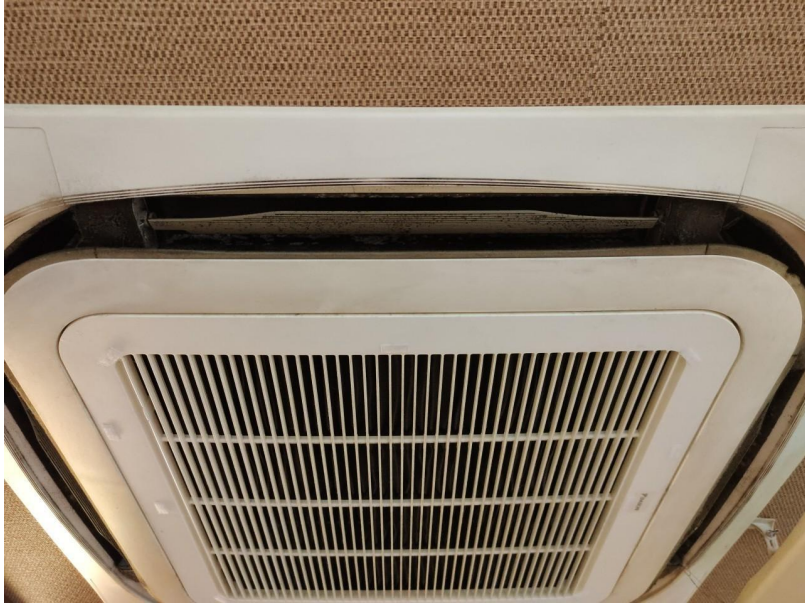
No.4

- ・ ルーバーモーター不良のため風向き変更ができません。
- ・ 作業後、吸込み温度と吹出し温度差10 °C以上
- ・ 作業後、風速改善。

作業前

ルーバー動作不良

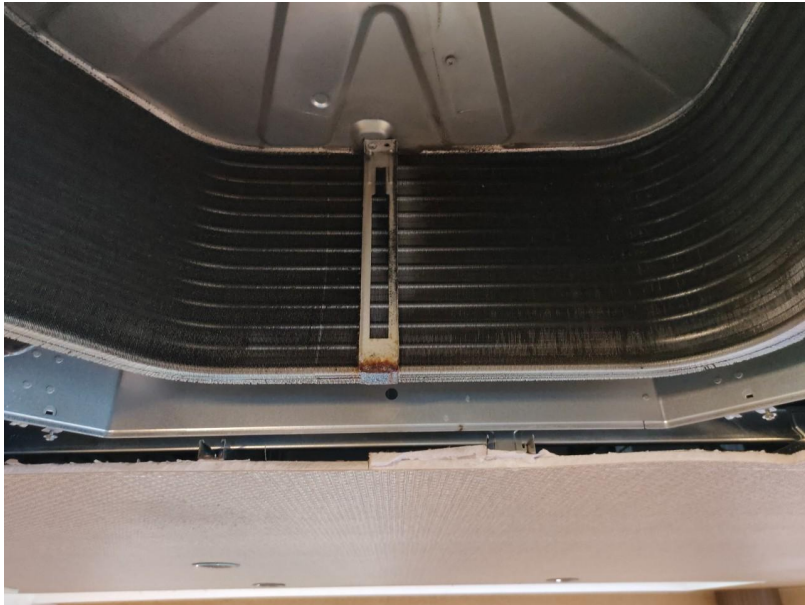
No.5

洗浄前

熱交換器

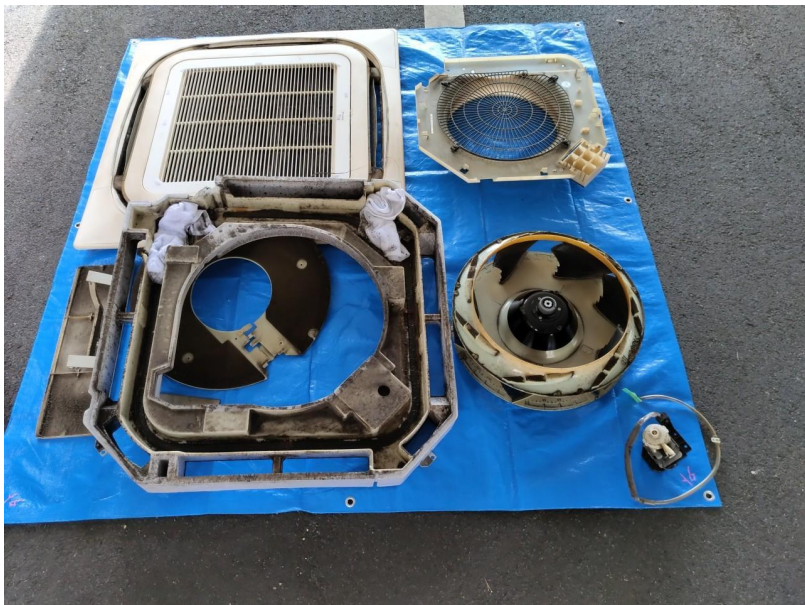
No.6

洗浄前

分解パーツ

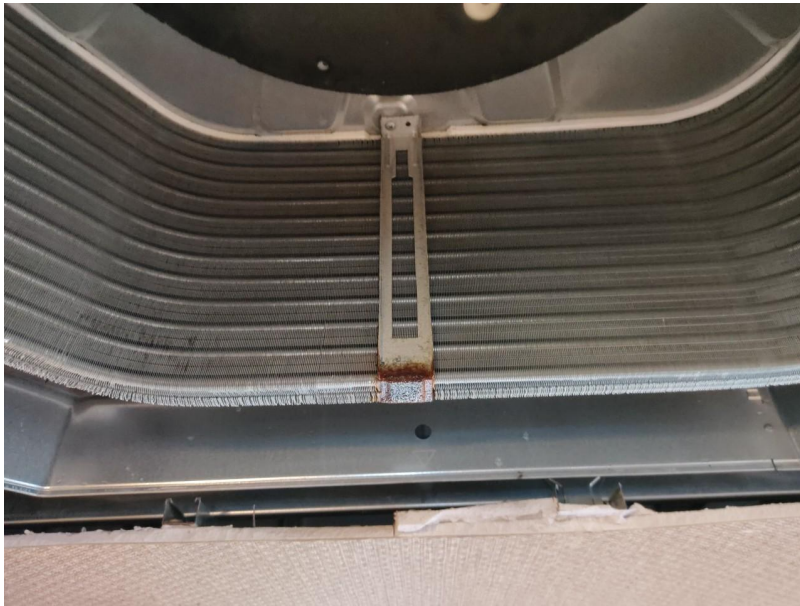
No.7

洗浄後

熱交換器

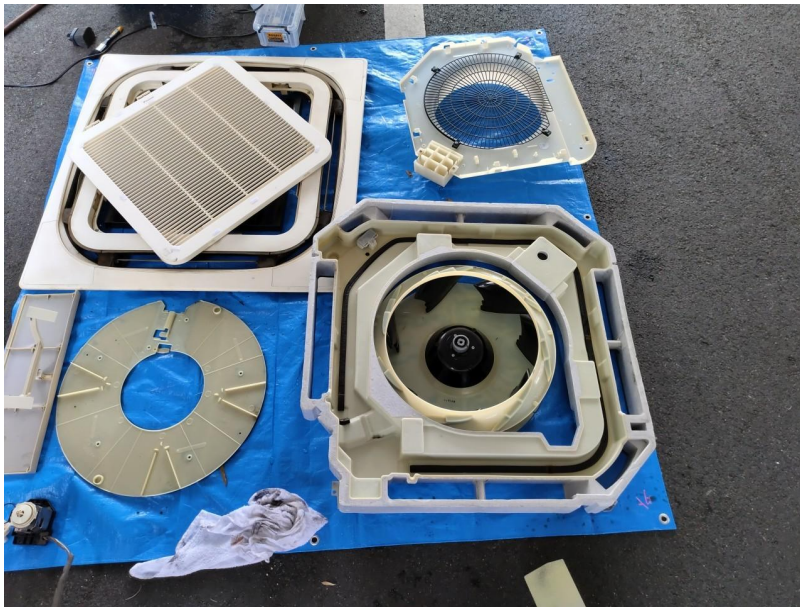
No.8

洗浄後

分解パーツ

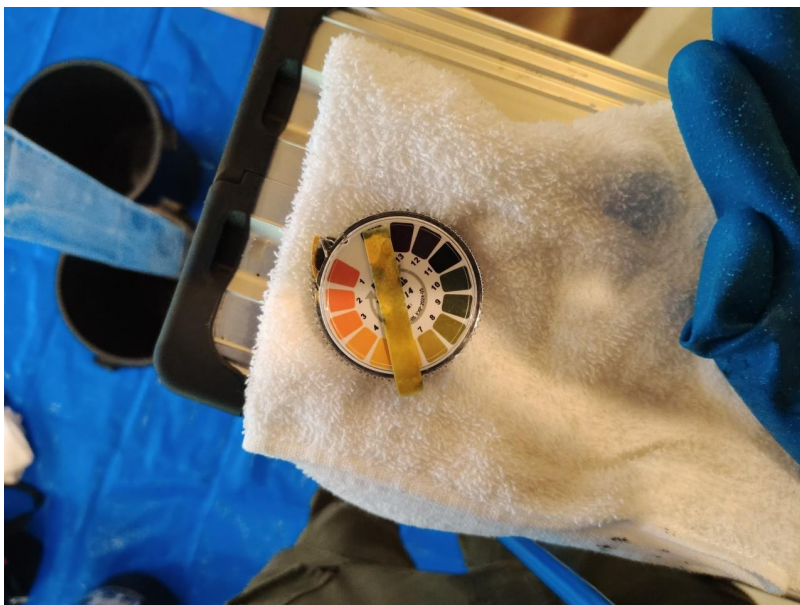
No.9

洗浄後

PH 7

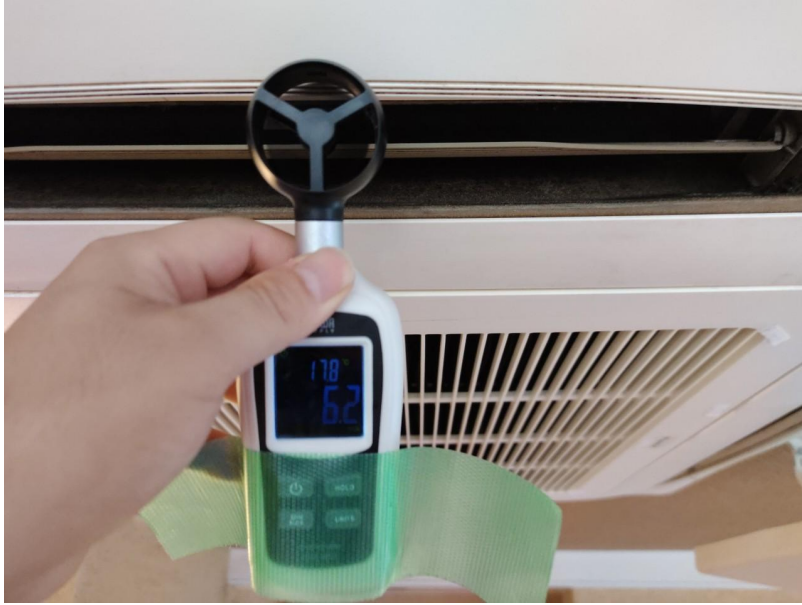
No.10

作業後

吹出し温度

17.8 °C

風速

6.2 m/s

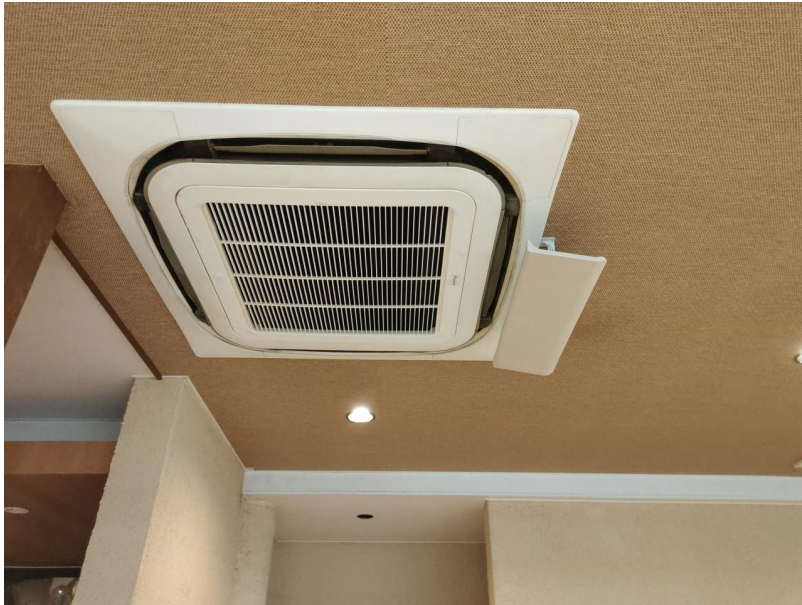
No.11

作業完了
