点検・作業結果報告書

現場名			
所在地			
点検・作業実施日	2022/07/21	作業者	松井 浩輔

機器メーカー	Panasonic	経過年数	9 年
型番	CS-EX223C-W	設置場所	室内機 寝室
設置年月日	2013 年製		室外機 屋外屋根置き

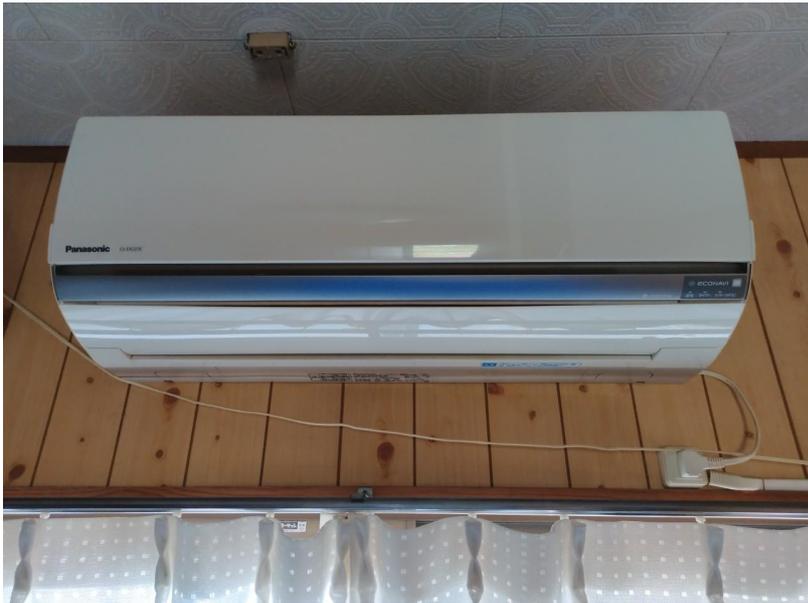
No.1 _____

Panasonic CE-EX223C-W

外観

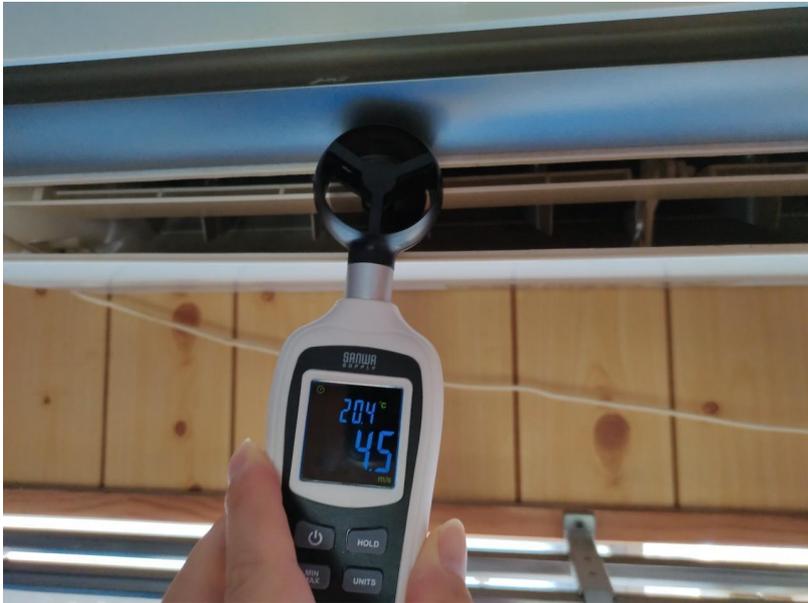
No.2 _____

作業前

風速 強 : 4.5 m/s

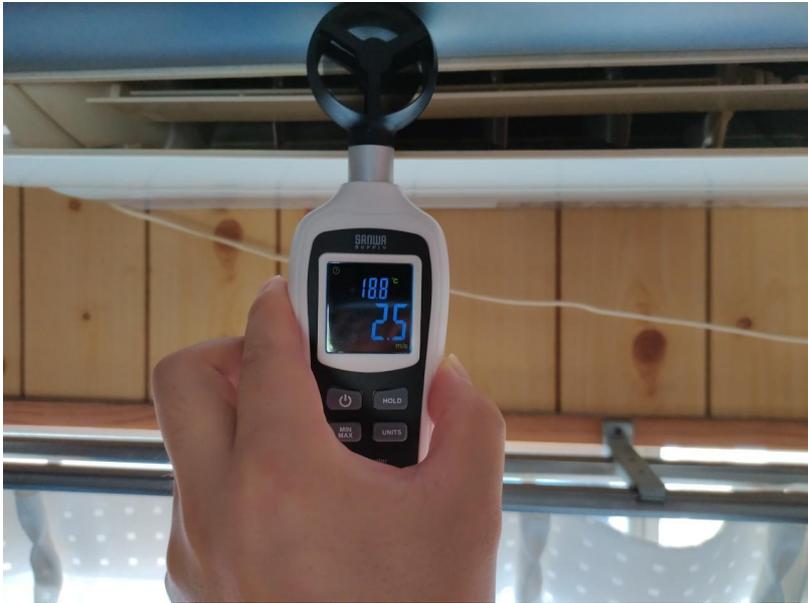
No.3 _____

作業前

風速 弱 : 2.5 m/s

吸込み温度 : 29.1 °C

吹出し温度 : 18.8 °C

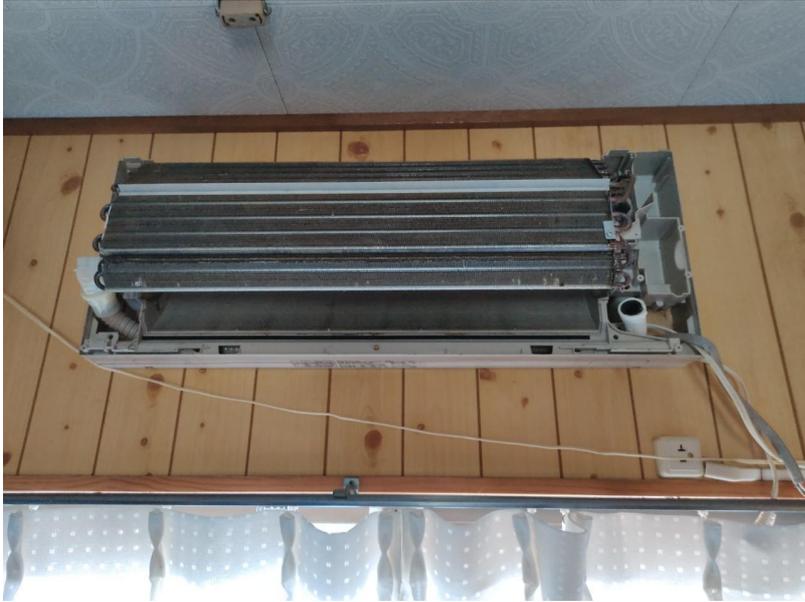
No.4

分解

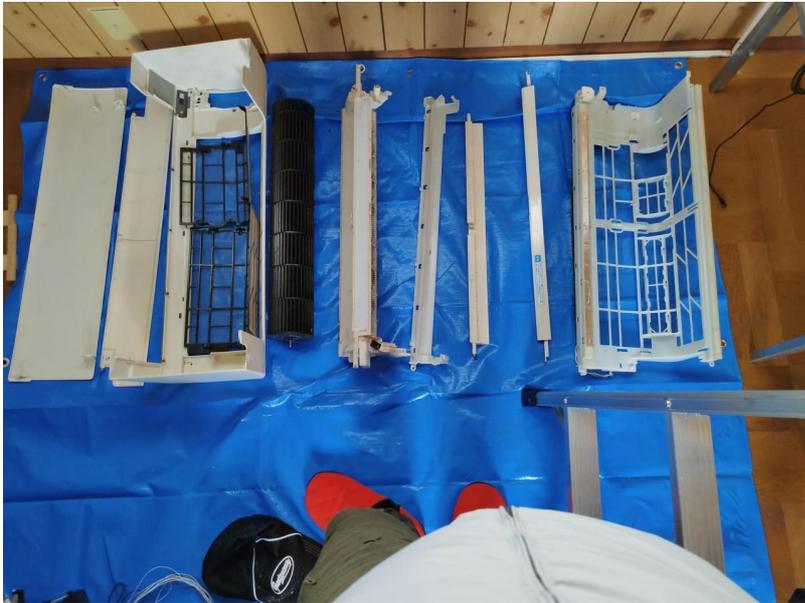
No.5

分解パーツ

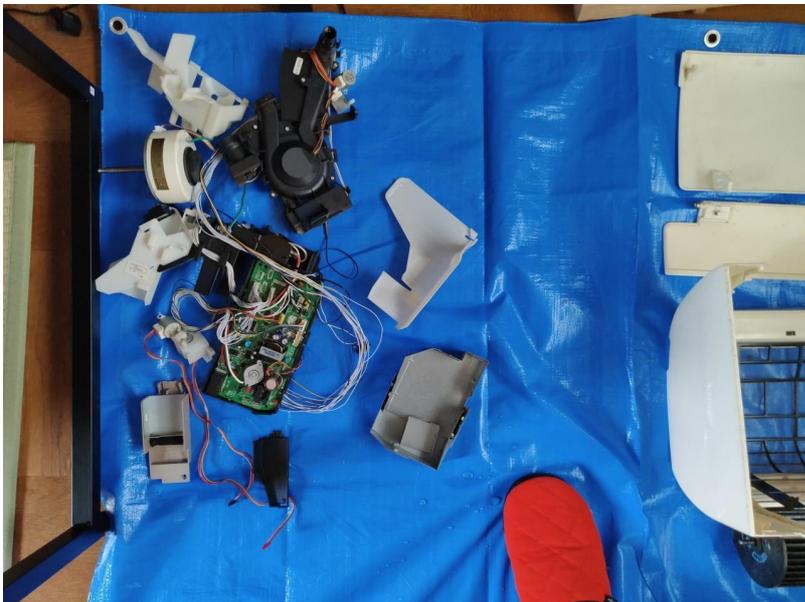
No.6

電装パーツ

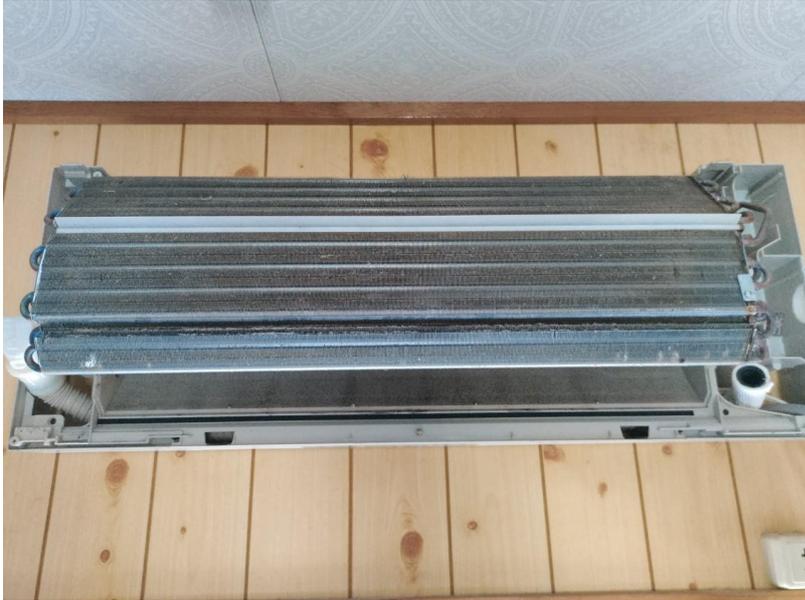
No.7

洗浄前

熱交換器

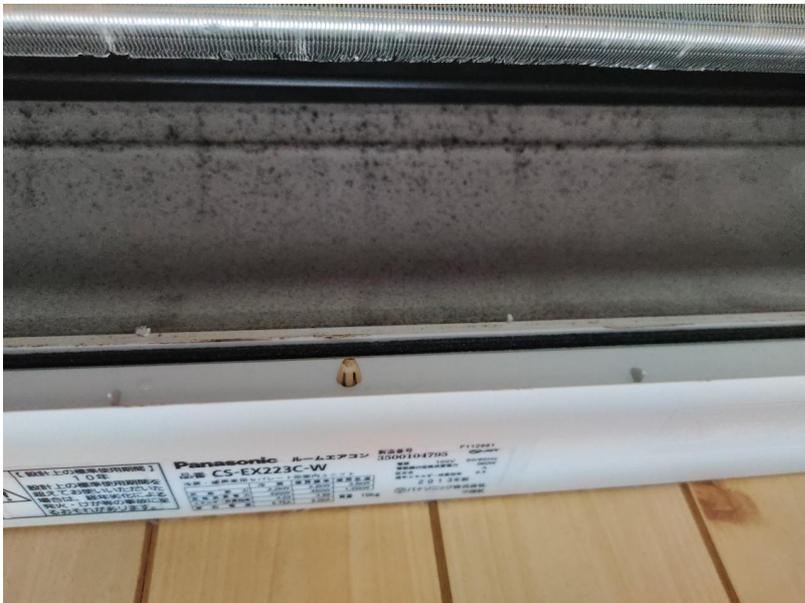
No.8

洗浄前

室内機内部

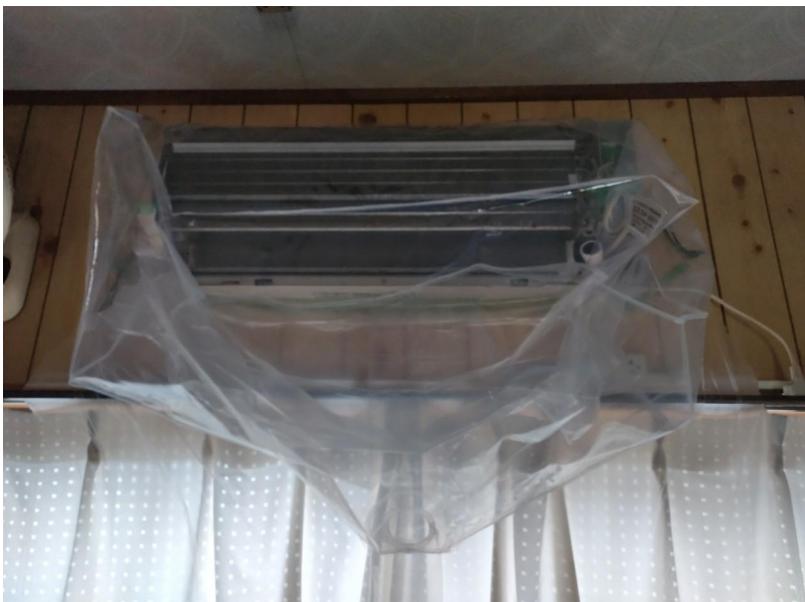
No.9

洗浄前

養生

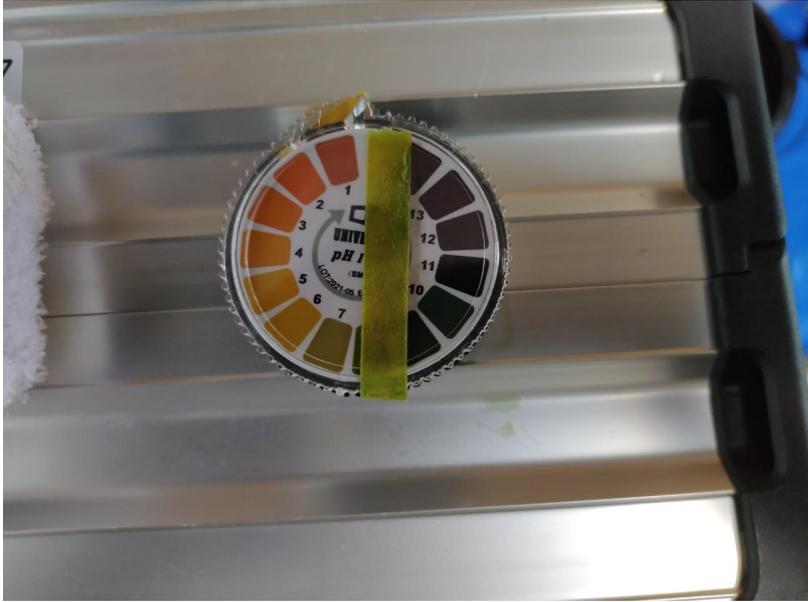
No.10

洗浄、すすぎ後

PH : 7

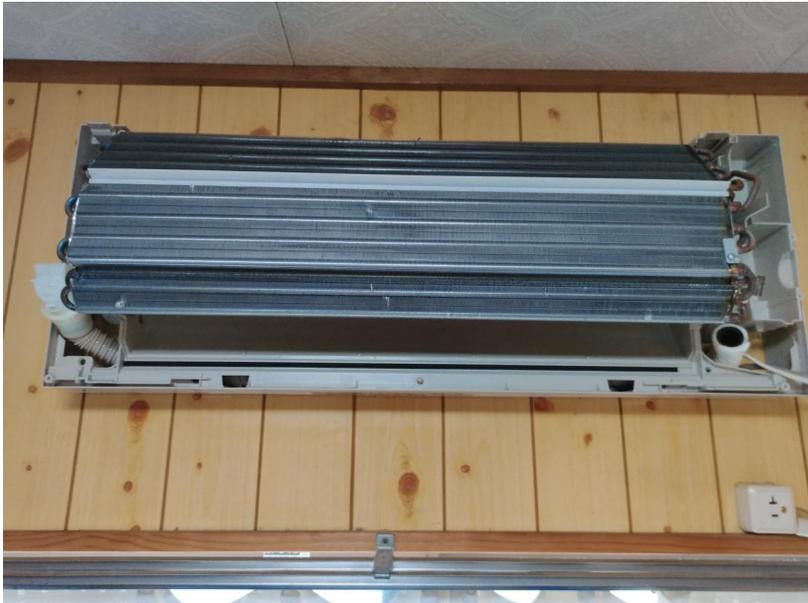
No.11

洗浄後

熱交換器

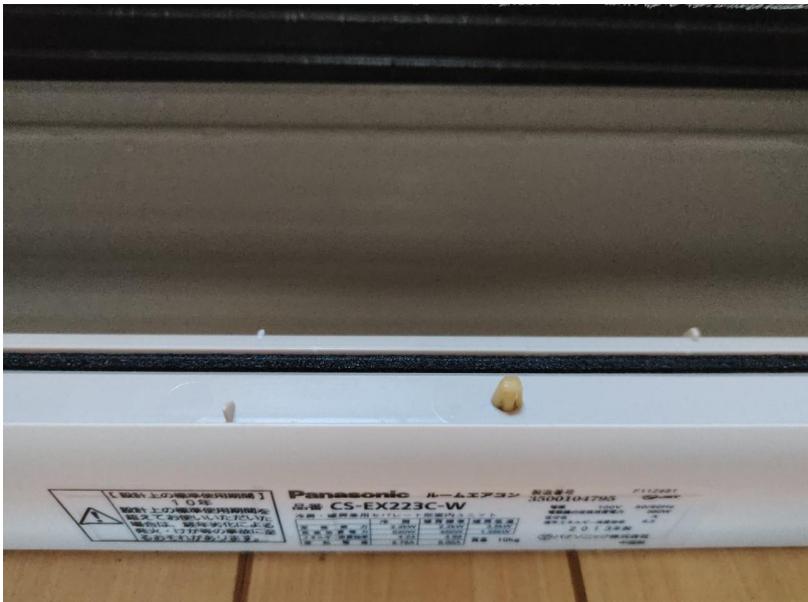
No.12

洗浄後

室内機内部

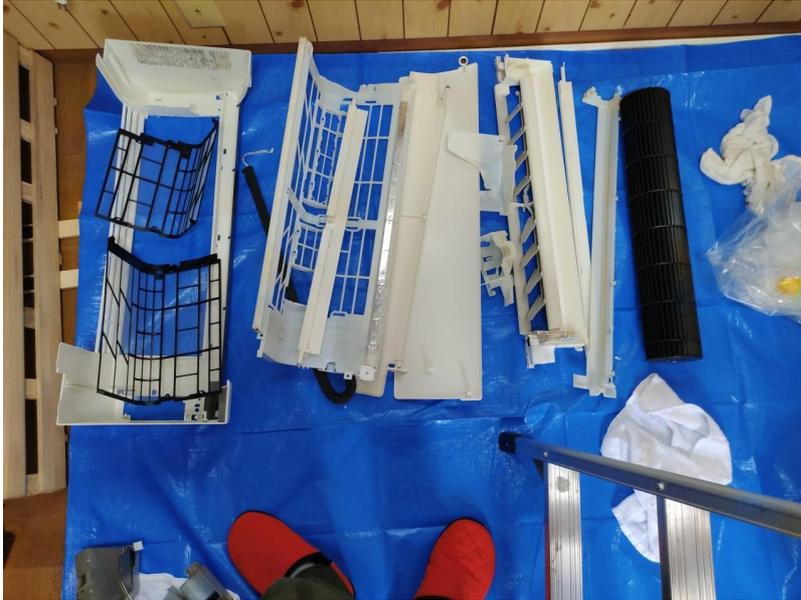
No.13

洗浄後

分解パーツ

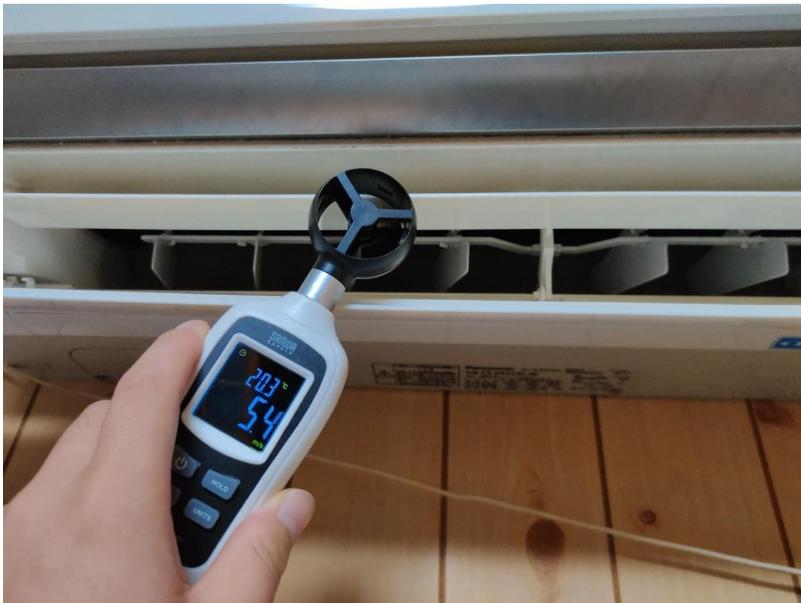
No.14

作業後

風速 強 : 5.4 m/s

- ・ 作業後、風速改善。
- ・ 吸込み吹出し温度差 10 °C 以上。

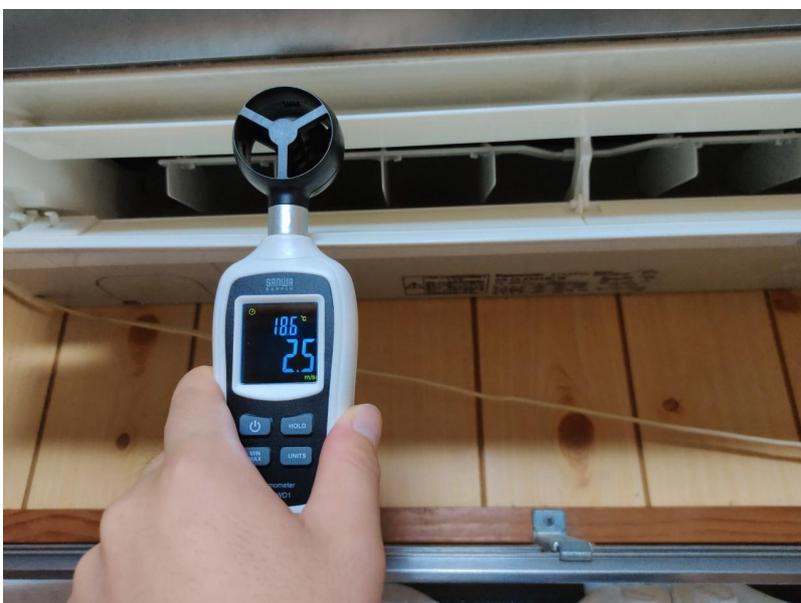
No.15

作業後

風速 弱 : 2.5 m/s

吸込み温度 : 30.3 °C

吹出し温度 : 18.6 °C
