点検・作業結果報告書

| 形状・容量 | 受水槽: 25 (有効20) m ³ 二槽式 | 高架水槽: 容量 9 (有効6) m ³ | |
| 点検・作業実施日 | 2022/07/26 | 晴れ | 作業者(有資格者) 松井 浩輔 |

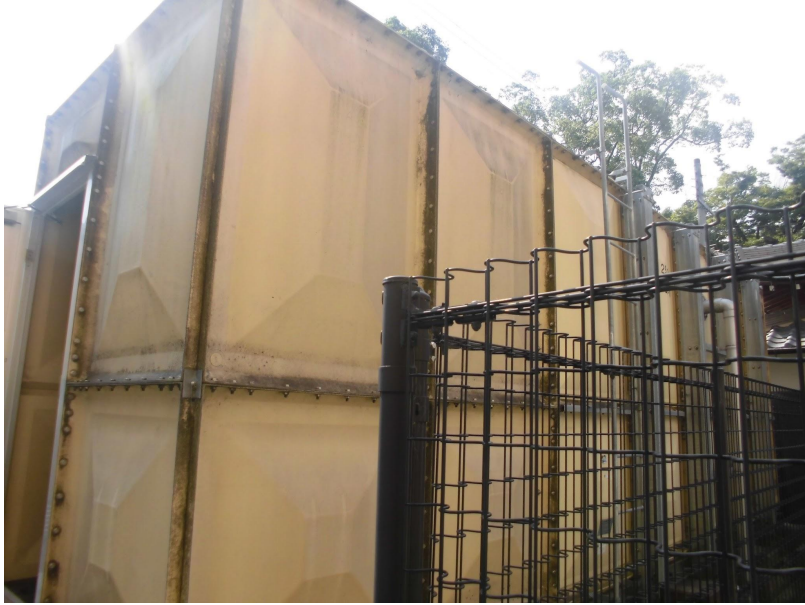
No.1

受水槽 外観

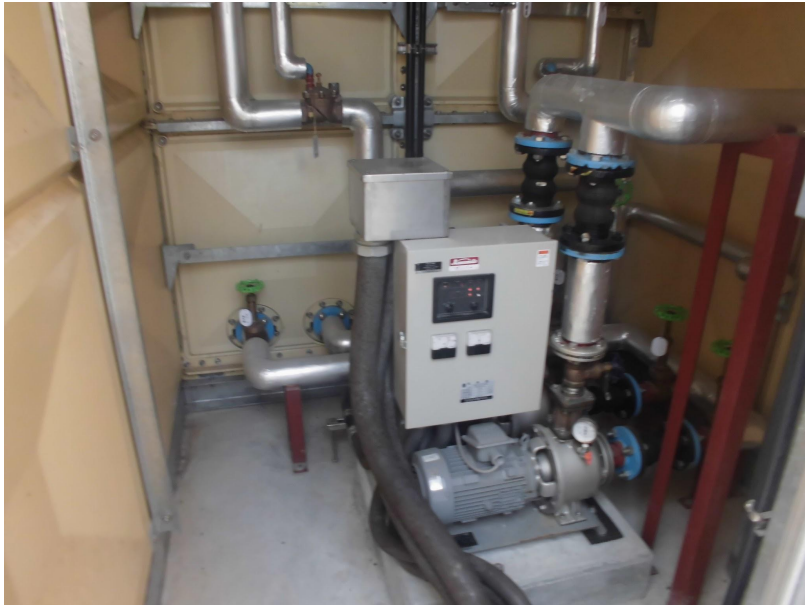
No.2

ポンプ室

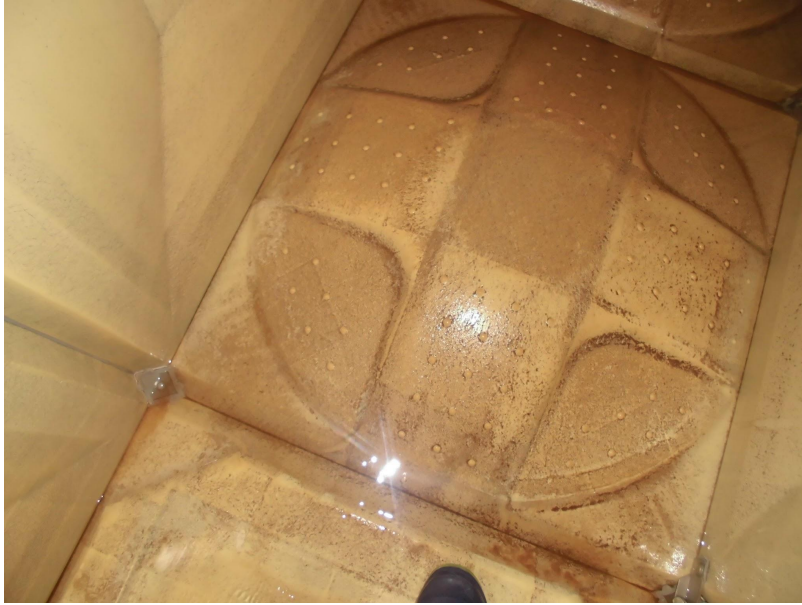
No.4

清掃前

受水槽No.1

| 点検・作業内容 | 受水槽 (1) | 受水槽 (2) | 高架水槽 |
|---|---|---|---|
| | さび | △ 作業後改善 | △ 作業後改善 |

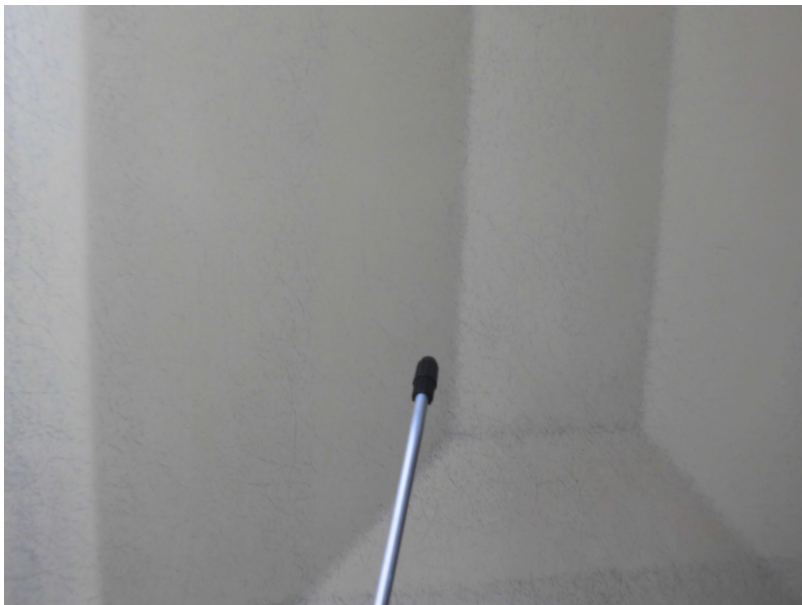
No.6

消毒1回目

受水槽No.1

| 槽内消毒 | 薬剤名: 次亜塩素酸ナトリウム(ピューラックス) | | 最終濃度: 100 PPM | | |

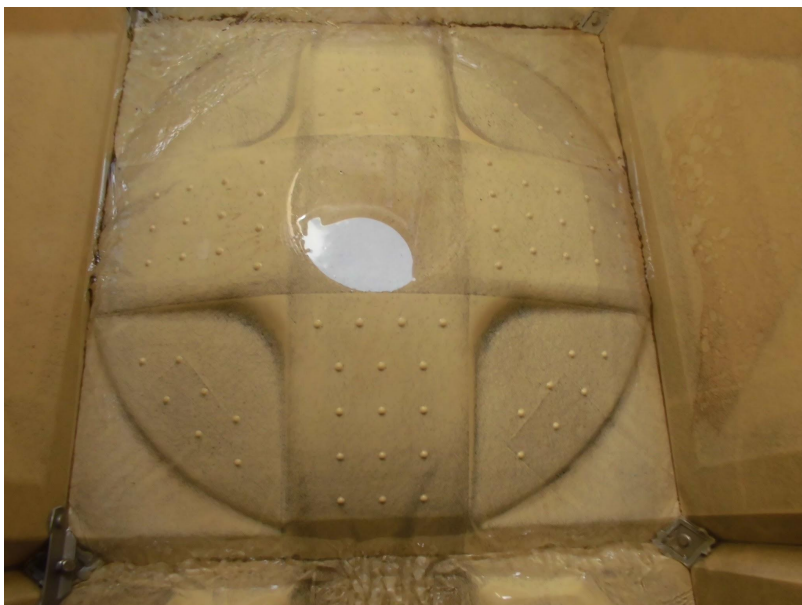
No.9

清掃後

受水槽No.2

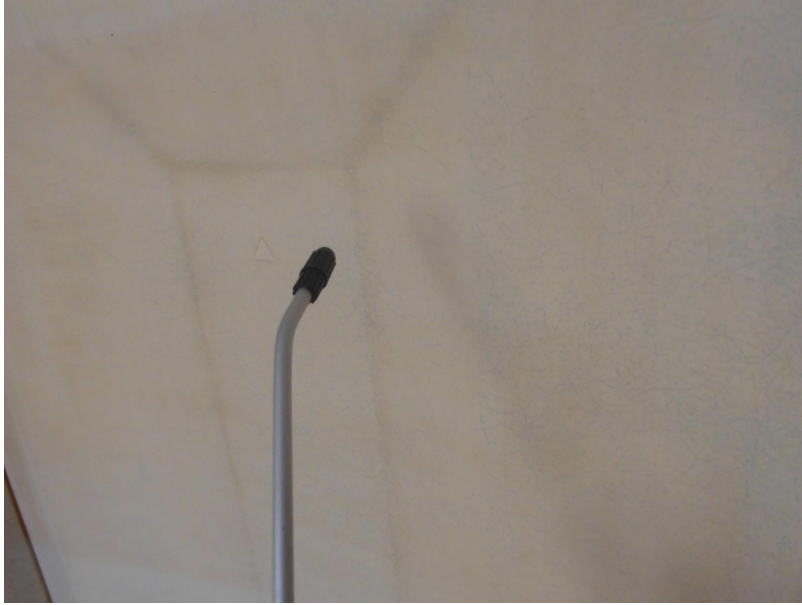
No.10

消毒1回目

受水槽No.2

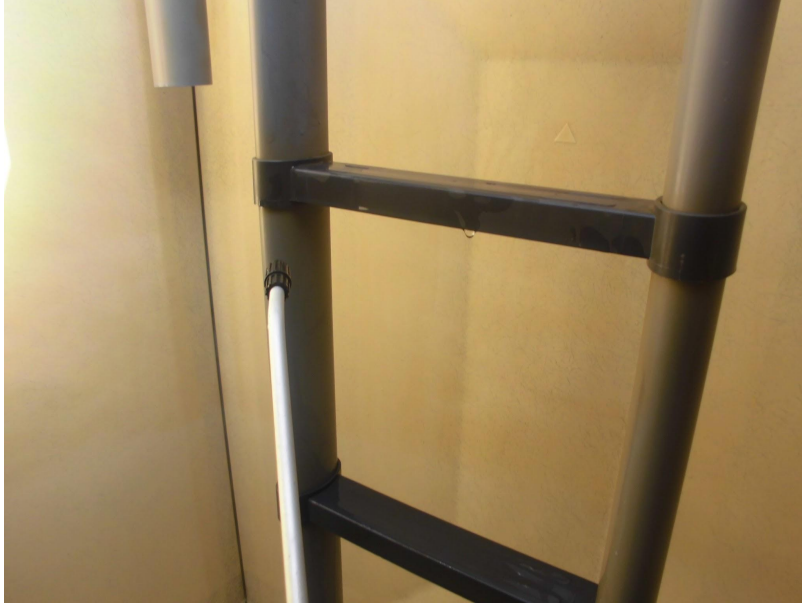
No.11

消毒2回目

受水槽No.2

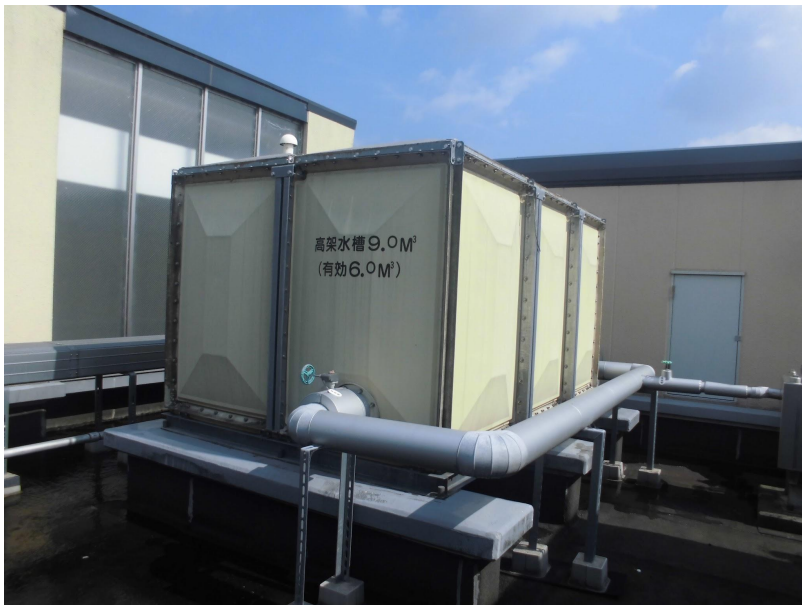
No.12

高架水槽 外観

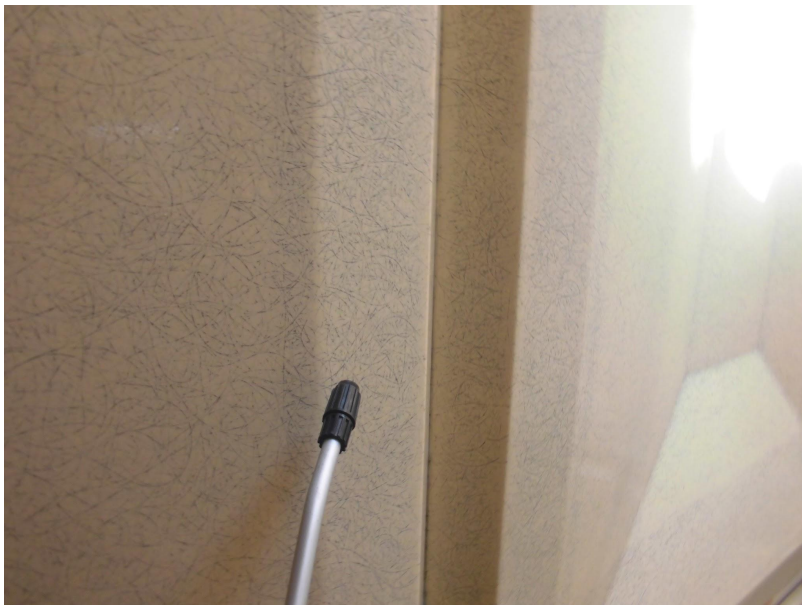
No.15

消毒1回目

高架水槽

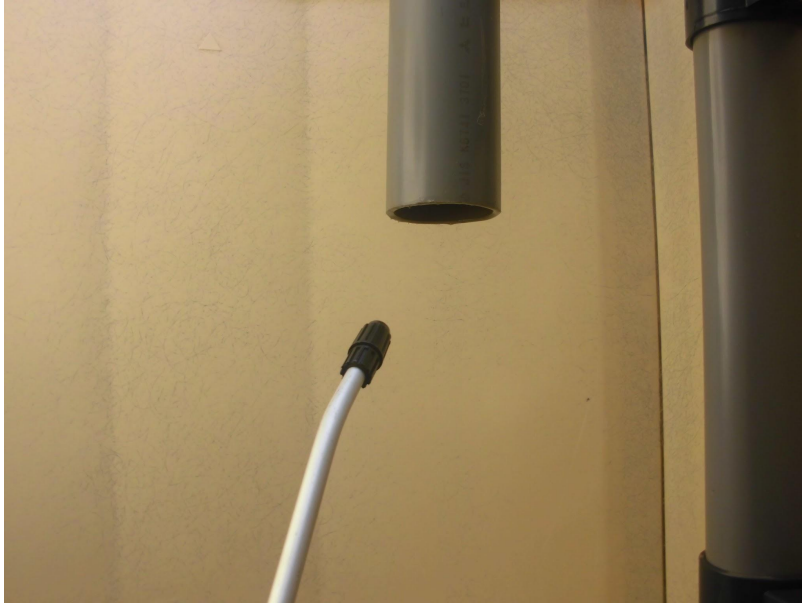
No.16

消毒2回目

高架水槽
